QCX Troubleshooting QCX トラブルシューティング

私はいくつかの QCX キットを完成させました。

以下は私の故障発見の道筋を説明しています。また次のように使うこともできます。

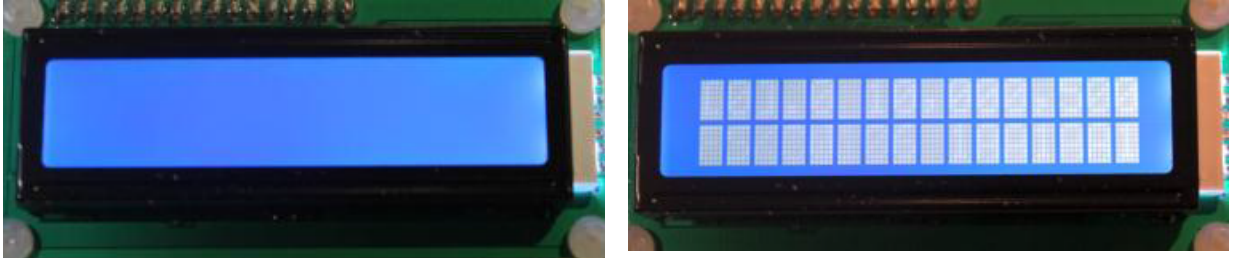
LCD が全てブロック、または何も表示しない

LCD がこのように見えるか、そのようならば…

…そして最も一般的には、問題は単に LCD のコントラストトリマー R47 が適合していないことです。これは、非常に敏感な調整です。(以前の PCB rev3 の場合より調整はより容易であるけれども)

R47 を調整してディスプレイにテキストが表示されなかったならば、電圧が測れる DVM で LCD のコントラストピン(ピン 3(左から 3 番目))をチェックしてください。R47 を廻すと電圧が 0 から 5V に変わることがわかると思います。

隣接した LCD ピンの間や LCD ピンと Gnd または Vcc の間でショートがないことをテスター DVM でチェックしてください。各 LCD ピンとプロセッサの上の対応したピンの間で導通があることをチェックしてください。ボードの上下共にチェックをし、LCD モジュールをプラグに差し込んでください。

その全てのチェックが正常であるならば、あと 1 つの可能性があります。1.00e までのファームウェアバージョンの中にブランクのスクリーンが起こる可能性がありました。

これらのバージョンの中で、ファームウェアは、スクリーンをきれいにする初期設定するステップを行います。そして、それは、コマンドを Si5351A シンセサイザチップ IC1 に伝達しようとしています。IC1 へのコマンドは I2C シリアル通信リンクの上で送られます。何らかの理由のために、Si5351A がそれを認めるコマンドに反応しない場合、それは無限に Si5351A の反応を待っていて、I2C バスはハングアップするでしょう。スクリーンは、無限にブランクであり続けて、プロセッサまたはスクリーンについての問題があるとあなたをミスリードするでしょう。

従って、好ましくは宝石商のルーペまたは安価な USB 顕微鏡を持っているならば、はんだ付けしている Si5351A をチェックすることが役に立つかも知れません。

Si5351A の 10 本のピンが正しく PCB と接続されているか、ピン同士にはんだブリッジがないか、誤ったはんだ付けがないか、ゆるんだピンがないか、またはその他の問題がないか

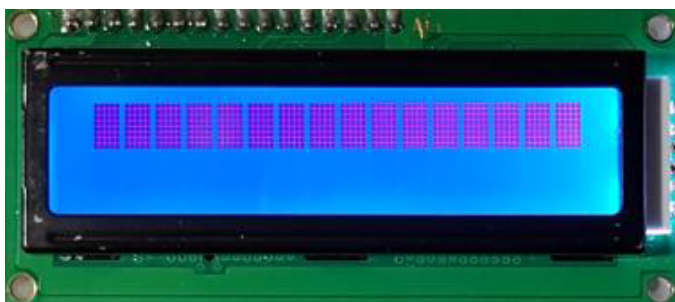
LCD の上の行がブロックで、下の行が何も表示されない

LCD モジュールは、何かをするように命じられなかった場合、これがパワーアップでのデフォルト状態であることを知っておいてください。それは、プロセッサがどのようなコマンドも LCD に出さなかったことを示しています。これは通常、プロセッサが働いていないためです。プロセッサが存在しない場合も、LCD はまたこのように見えるでしょう。従って、それが無分別に聞こえるけれども、興奮していて、プロセッサをインストールするのを忘れなかったか、または、プロセッサが正しく取り付けられているかをチェックしてください - プロセッサの一端のえくぼは右側に面さなければなりません。(それは PCB シルクスクリーン(白い印刷)上で示されたえくぼと同じ向きになります)

プロセッサが存在し、正しい向きならば、次にチェックするのは、すべてのピンが適切にソケットに挿入されているかです。これまで、28 ピンソケットのピンが製造上の欠陥で紛失していたことを、私は1、2知っています。

ソケットの中にチップを押し、その足の1つ1つが、ソケットに適切に入っているように思っても、実はその中の1本がソケットに入らず、チップの下側に曲がり込んでいることに気づかないことはよくあることです。

プロセッサのどのピンも正しくソケットと接続していないならば - これはプロセッサに、起動を失敗させます；

従って、すべてのピンが正しく、まっすぐで、すべて、適切に、それらのソケットの中に入っていることをチェックしてください。

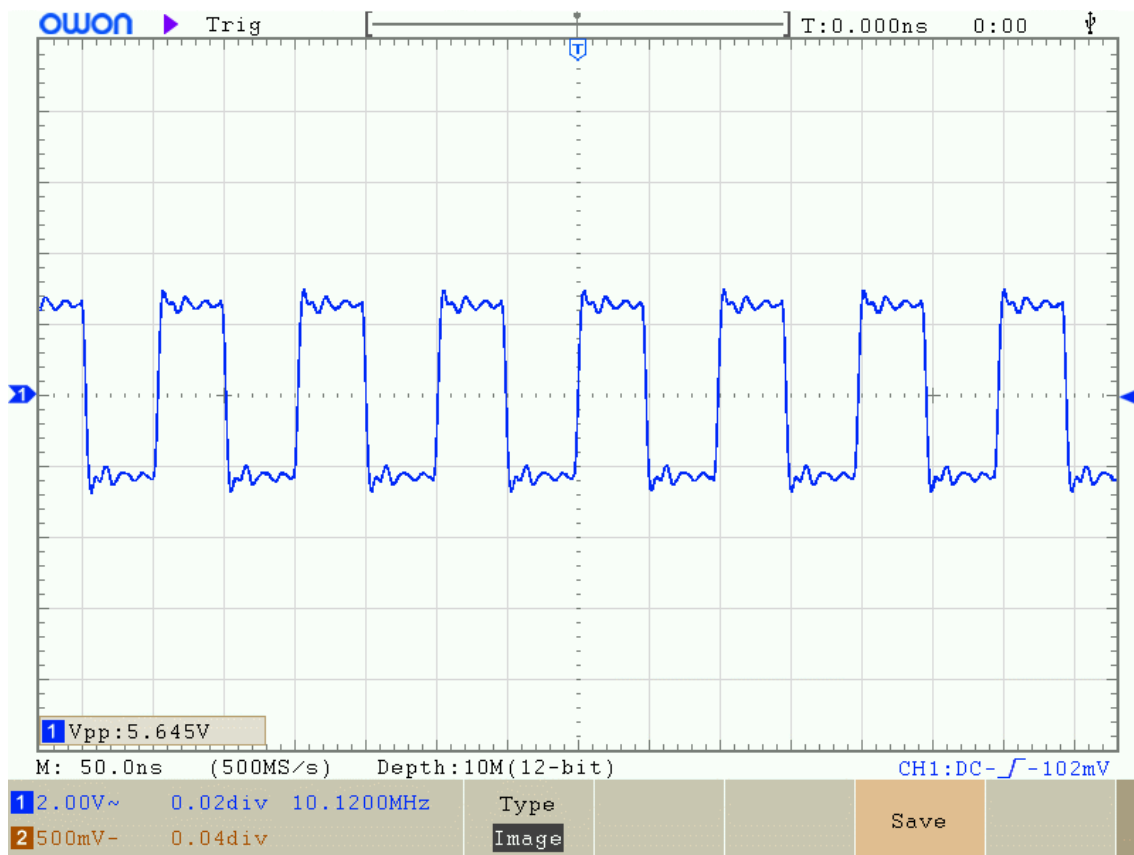
これは、IC3 ピン 8 の様子を私達のオシロスコープで見たものです。

注：水平スピード 50ns/div スコープ上での測定周波数 10.120MHz これは 30m バンドの QCX キットのものです。きれいな矩形波ではないことに心配しすぎないでください。これにはスコーププローブ、長いワイヤー、スコープ帯域幅・・・様々な要因があります。スコープ以外にも意図しない要因があります。

IC3 ピン 8 の上で良好な 5V のピークピーク方形波を見られないならば、なぜ Si5351A Synthesiser チップ(IC1)から信号が来ていないのか、調べるために後ろに向かって追いかける必要があります。IC3 のピン 10 をチェックしてください。ここには 3.3V のピークピーク方形波を見るべきです。IC3 ピン 10 は直接 IC1 ピン 6 (Si5351A の Clk2 アウトプット) と接続されています。その時このシグナルのトラックが途切れていないことをチェックします。グラウンドに、または近くのピンにショートしていないかを確認してください。

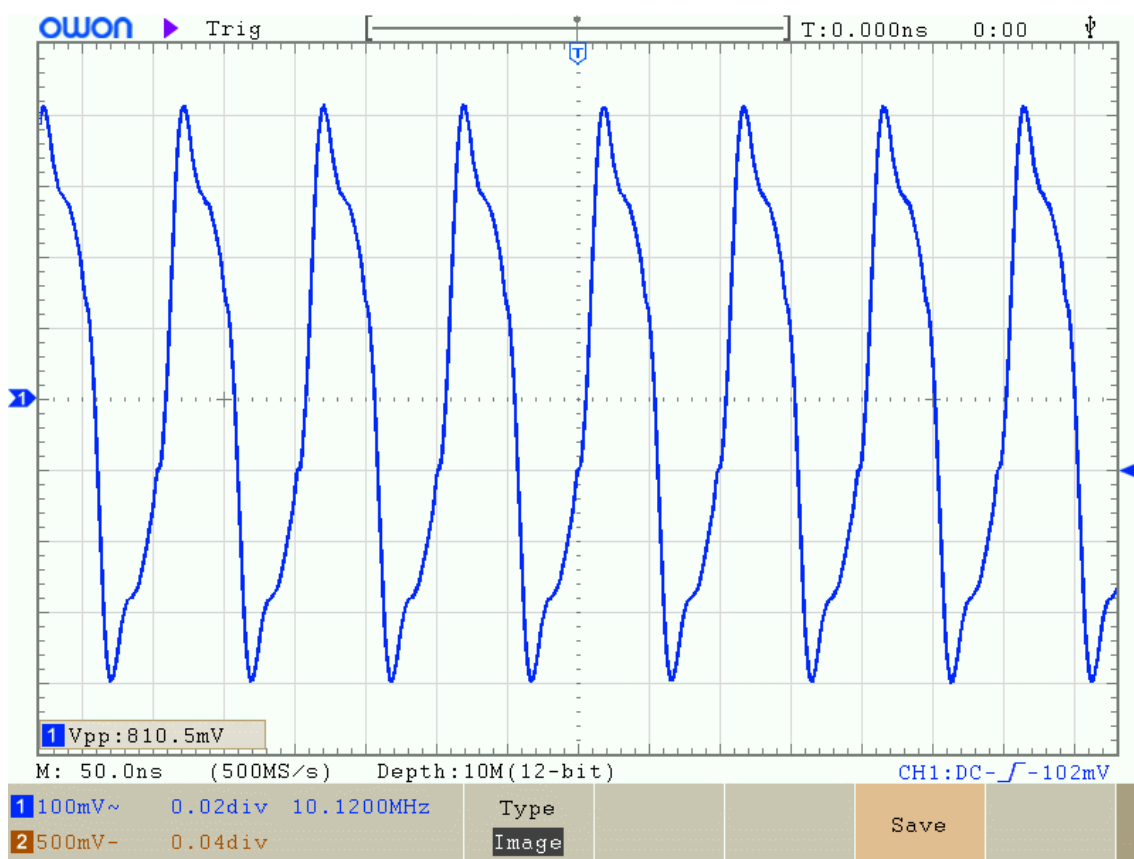
下の図は、BNC コネクタにスコーププローブをつけることによって見た 0.8V のピークピークシグナルです。

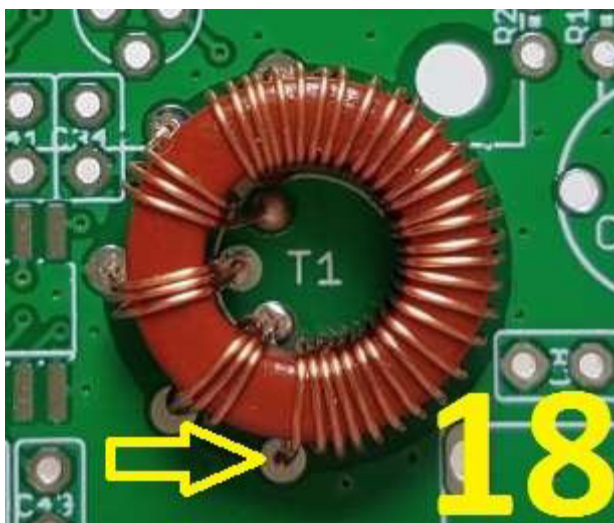
さて、私達は T1 変圧器の長い巻き線の上端をチェックすることができます。この長い巻き線とトリマーコンデンサーはバンドパスフィルタとしての動作します。私達が現在きれいな

なサイン波を見ることができるところからわかります。これは上で図において「1」というラベルを貼られています。それはこの写真において矢によって示されたポイントです：

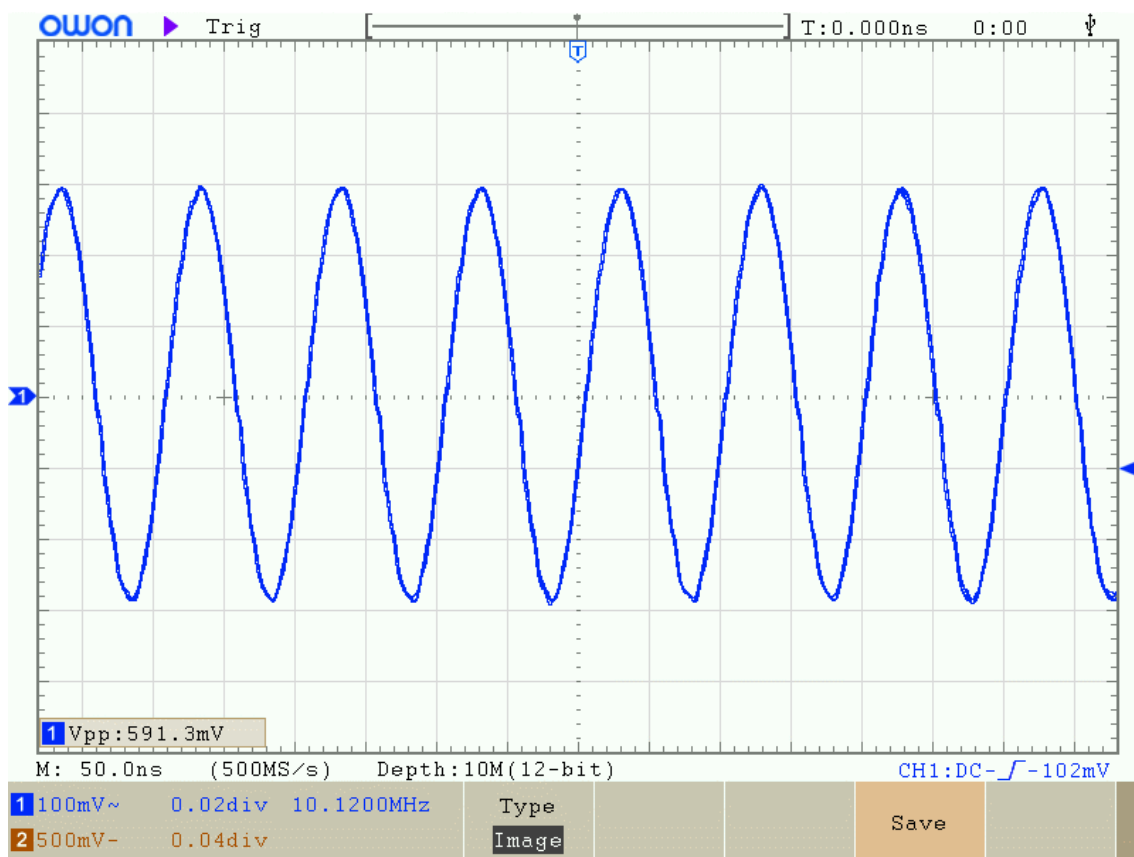
トリマーコンデンサーC1 を調整することによって、この共振タンク回路で見られるサイン波の振幅が変わることに注意してください。それを証明するためとチェックするためだけに、これを試してください。

トリマーコンデンサーによって振幅を適合させることができないならば、トリマーコンデンサーが正しく取り付けられて、はんだ付けされているかをチェックしてください；取り付けの時に壊れていないかをチェックしてください；過熱することによって、繊細なプラスチックが溶けてしまうことがあります。

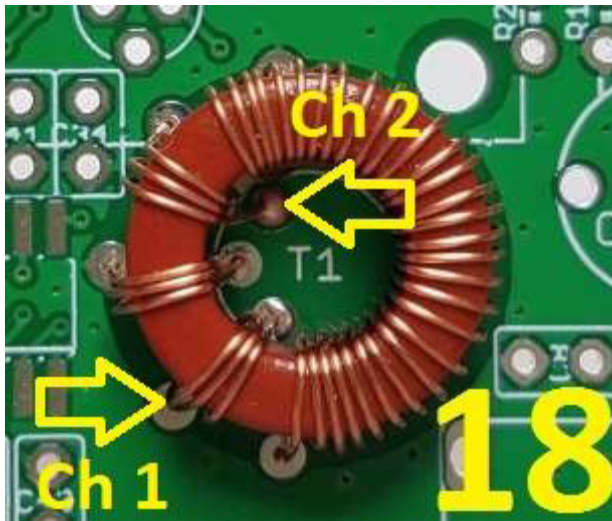
上部のトレース (Ch 1) は IC4 ピン 7 であり、下のトレース (Ch 2) は IC4 ピン 9 です。

Ch 1 と Ch 2 のためのオシロスコーププローブは黄色の矢によって示されたポイントに接続しました。これらのポイントは IC が表面マウントであり、小さな IC4 のピンにプローブを置くより容易だからです。

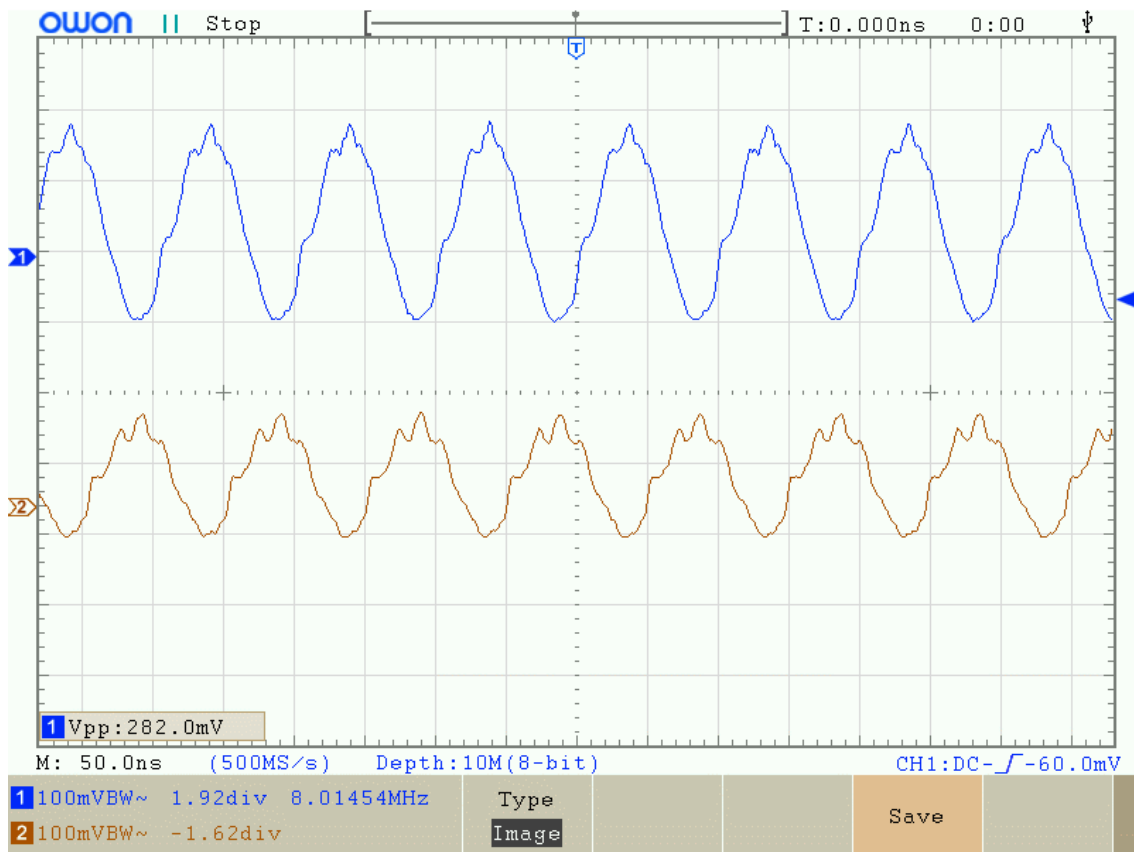
振幅(それはあまり重要ではありません)における違いを観察してください。これは Double-Balanced QSD であり、すべては自身を相殺し、すべての瑕疵は消えます。(訳者注 all sins disappear, この sin について適切な訳語が思い付きませんでした)それが行われなくても、私達はまだ後で振幅バランス調整を持っています(それが R27(I-Q バランストリマーボリューム)です)。

2つのチャンネルの間の 180 度位相差を観察してください。これこそ重要です。ミキサーは Double-Balanced QSD としてミキサーをデザインしていることが実に重大なのです。QSD への 2つの入力信号が 180 度の位相差を持っていないならば、T1 を誤って繋いでいる疑いが非常に高くなります。T1 の巻きかたについてのマニュアルを思い出してください。すべての巻線が正しい向きであり回数であるか、T1 の 2次側の働きをするために巻線の終わりが正しい PCB の穴に入っているか、十分に確認してください。

従って、180 度の位相差が見られないならば、もう一度戻って、再度 T1 をチェックしてください。

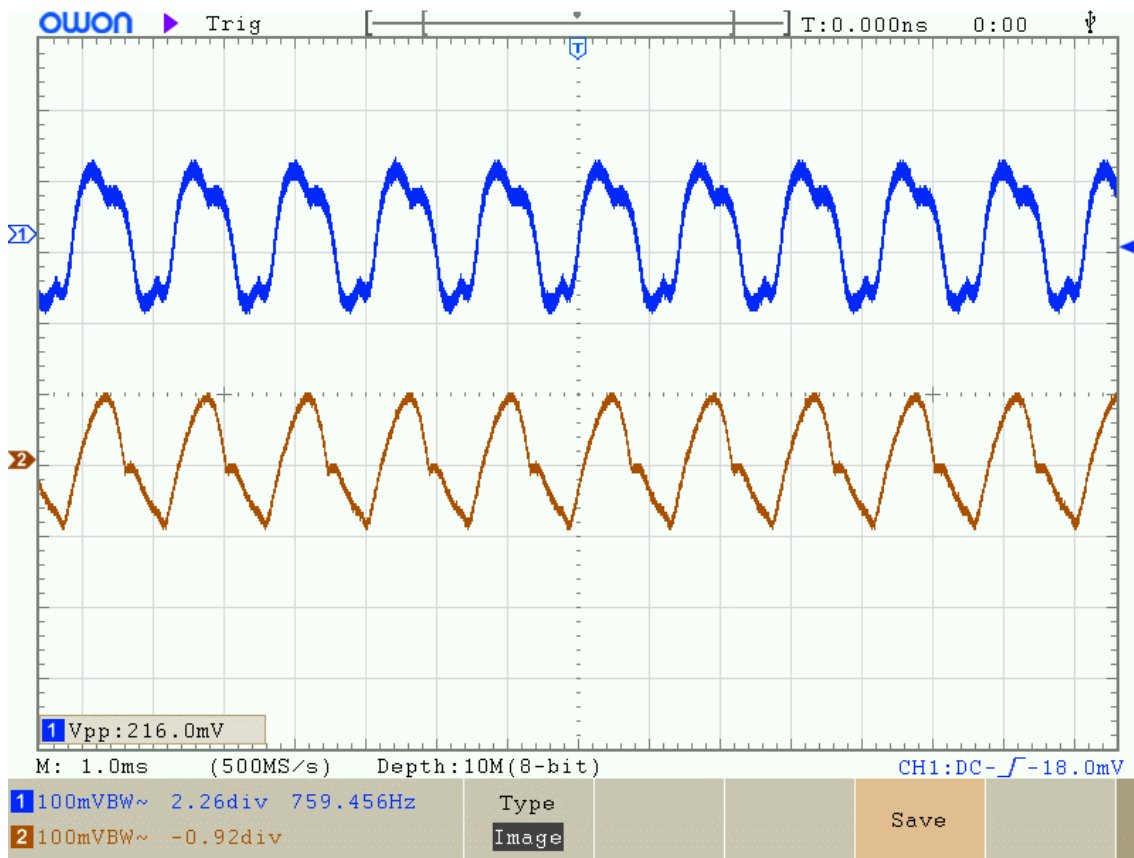
以下のトレースは、抵抗器 R5 (Ch 1) と抵抗器 R9 (Ch 2) から取られています。そこは求積法サンプリング検出器のサンプリングコンデンサー (C43-C46、回路図参照) の接合点です。推奨された方法で PCB を組み立てたならば、抵抗器のボディを、シルクスクリーンが、描写された (マニュアルの中のレイアウト図を参照してください) 円で描かれた抵抗器 R5、R6、R8、およびボードのトップの近くの R9 の側は抵抗器のリード線が長いワイヤで描かれています；

R5, R6, R8, R9 のそれぞれの上の波形をチェックするべきです。(それはコンデンサーC43-C46 のそれぞれの出力を見ています) 700Hz の可聴周波数シグナルを見ることができるとはいいでしょう。見たなら、それは少し違う振幅を持っているけれども、おおよそ等しいものであることが必要です；そして、そう、波形は本当は、きれいなサイン波であってほしいのですが…今のところはそれは無視することにします。ここでは、すべての 4 つのシグナルが存在することを確かめて、おおよそ類似するものであることだけを確認します。

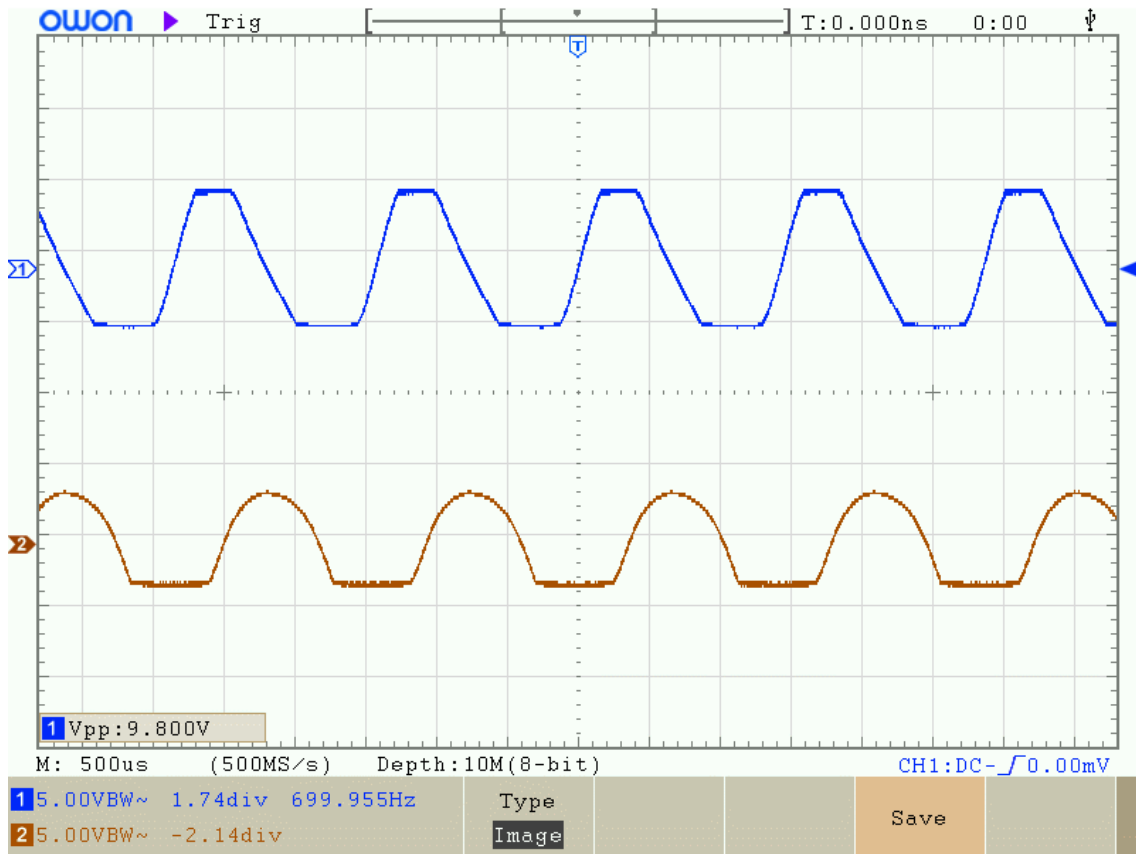
さて、私達はオーディオのプリアンプ、IC5 をチェックします。以下のトレースは、IC5 の 1 ピン(上のトレース、Ch 1)、IC5 の 7 ピン(下のトレース、Ch 2)を示しています。これらは有名な「I」 and 「Q」チャンネルです。私が垂直のスケールを 5 V/devi に変えたことに気を付けてください。波形は恐ろしく歪みます。なぜ？それは単に、これらのプリアンプが 36dB の利得を持っているからです。小さい入力信号は 36dB の利得の後で大きい出力信号として結果として出てきます。アウトプット振幅は正確には操作上の増幅器によって表されることができません(そのアウトプットはその供給電圧レール(0V と私の場合の 12V)を越えることができません)に従ってこのきたない信号になるのです。

私は現在 500 μ s/水平 devi を使っています - けれども、500 μ s または 1ms のどちらでも 700Hz の可聴周波数を見るためにはよいと思います。

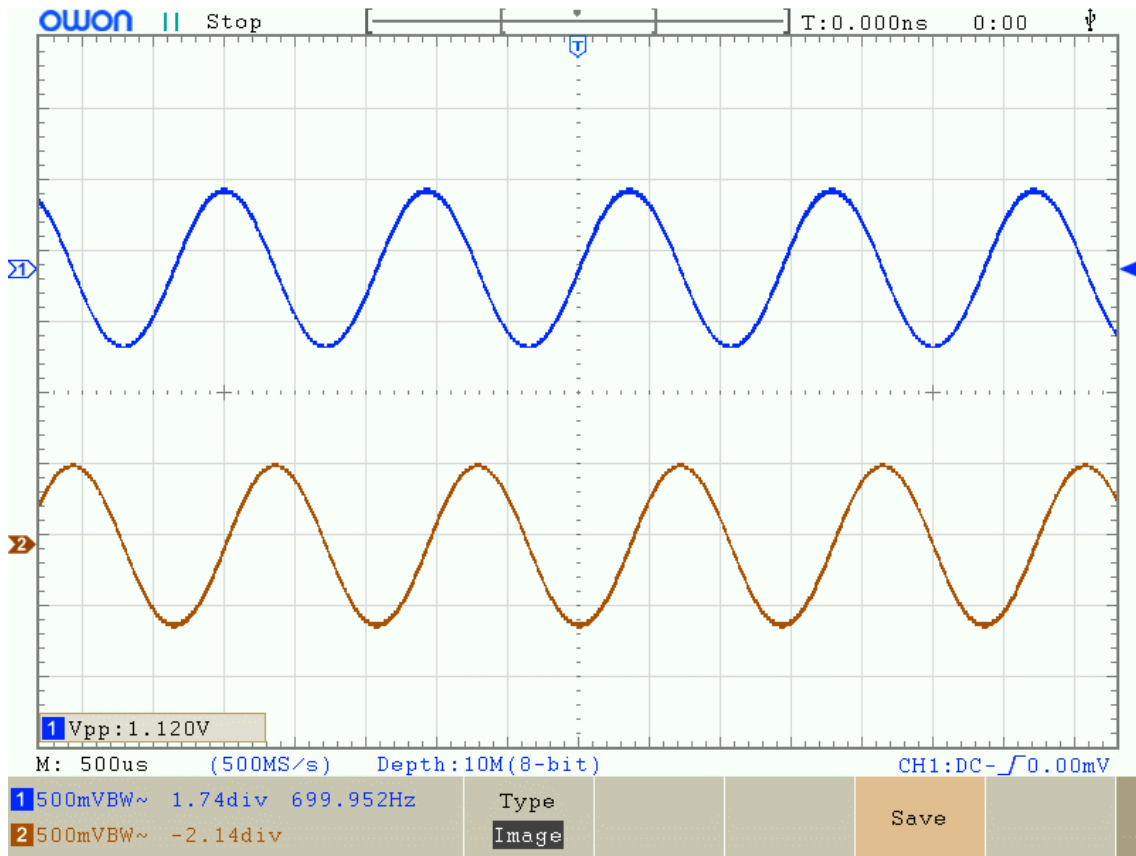
私達は今や、いくらかの利得を持っているレシーバーのステージに来たので、私達は、現在インプットに注入されたシグナルの振幅を減らす必要があります。私は R43 と並列にした 330Ω の抵抗器を取り去り、代わりに、10K の抵抗器をはんだ付けしました。

現在、スコープは垂直スケールは 500 mV/div であり、1.1V のピークピーク振幅がきれいな 700Hz のサイン波であり、目に見えて明らかな歪みのないことがわかります。I チャンネル (IC5 1 ピン) が上側 (scope channel1) で、Q チャンネル (IC5 7 ピン) が下側 (scope channel2) です。

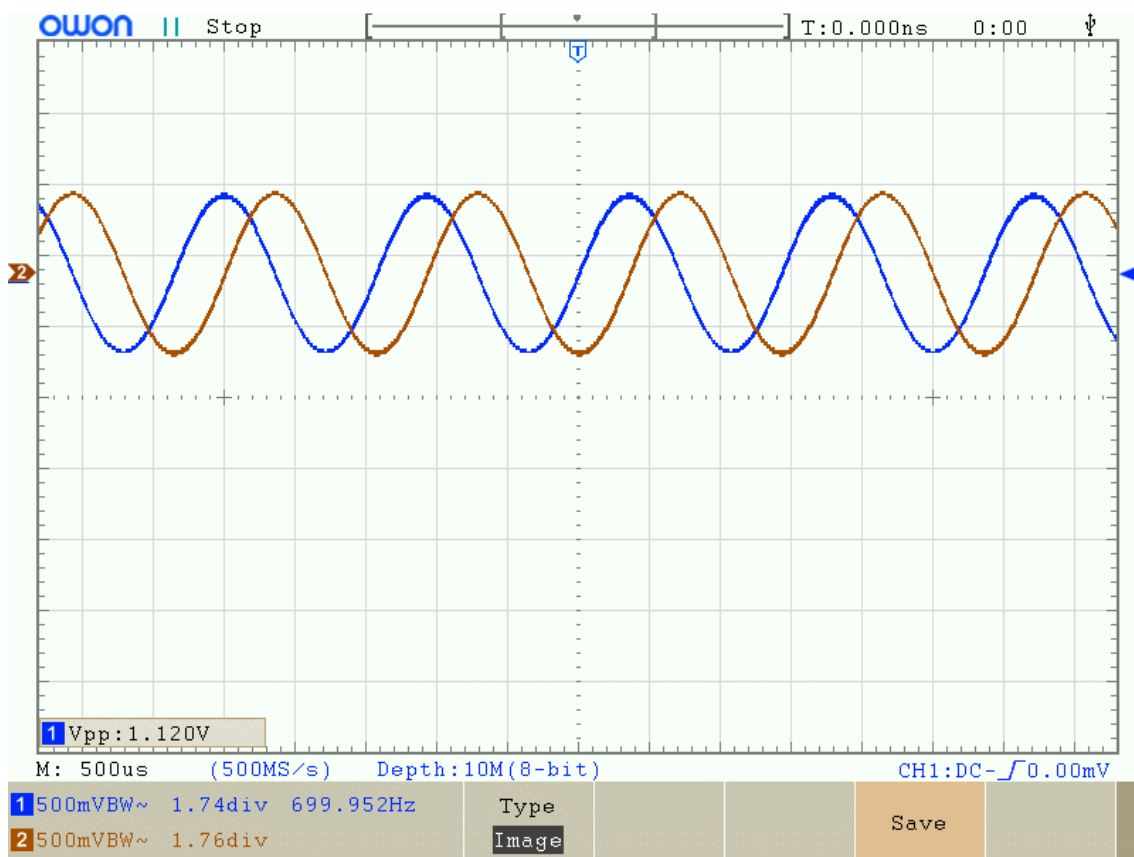
今や、もしチャンネル 1 トレース（「I」チャンネル）に上書きするために、私がチャンネル 2 トレース（「Q」チャンネル）をシフトするならば、I と Q チャンネルの間で 90 度のオフセットがあることを非常にはっきりと見る事ができるでしょう。振幅はまた非常に類似しています。

これと大きく違うシグナルが見られるか、または右にフェーズシフトしたのでない信号であったり、おおよそ振幅が等しくない信号であるならば、IC5 とその周辺の回路について疑ってください。これは、障害、不十分な接続、正しくないコンポーネントの値、はんだブリッジなどがいないか、慎重に確認する回路エリアです。

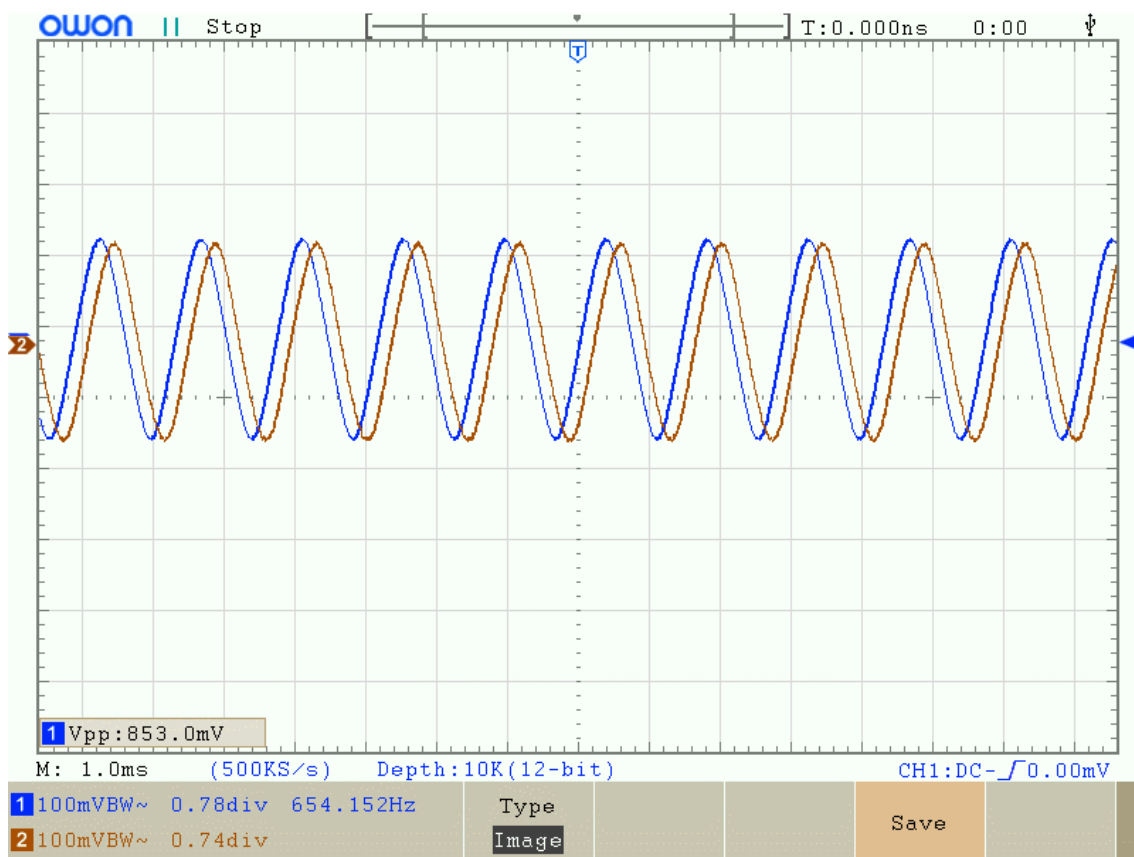
R19 と R25 が誤って逆に取り付けられてしまった場合、IC7A ピン1 のサイン波が、IC6A ピン1 のものの3倍にも大きく見えることがあります。これは正常です。パニックにならないでください。

下のこのスクリーンショットは、IC7a の1ピンと IC6a の1ピンのシグナルを示します。90度移相が適用された後の、これが I と Q チャンネルのアウトプットです。キットのメニュー項目「8.7 Peak BPF」があることを思い出してください。シグナルジェネレータが、レシーバー発振器より 700Hz 高いトーンを注入して、結果として、700Hz のビートを生成しているところです。これは望んだ側波帯の上にあるので、90度移相の後では、これらの2つのシグナルが同相になるであろうということが予想できます。下のスクリーンショットの中で、シグナルが同様な振幅を持っているとわかりますが、取り替えられます - これはフェーズエラーです。

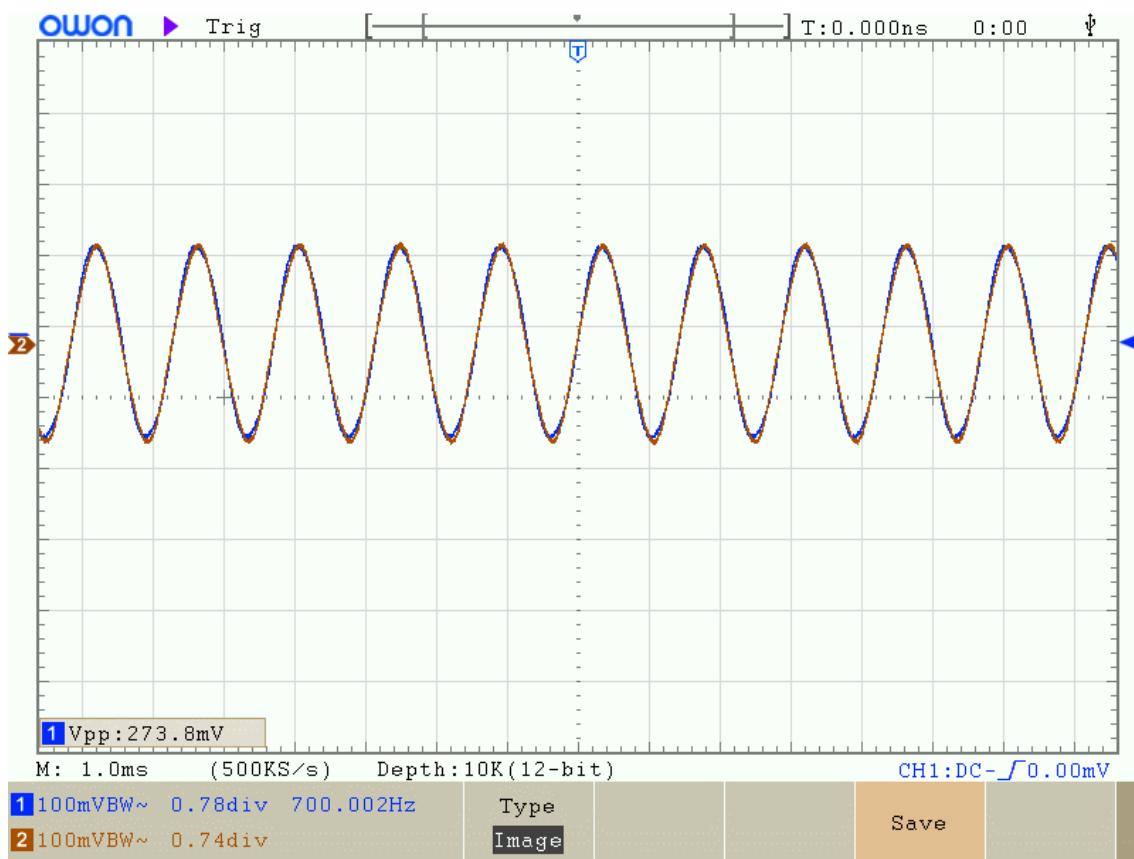
さて、2つのチャンネルを次のステージに送るために容易に移相調整 R17 と R24 を適合させることができます。あなたは R17 と R24 を使って、2つのサイン波がお互いに重なって一列に並ぶようにしてください。これは単に粗い調整であり、オシロスコープでは、本当はフェーズエラーは小さいので、望まない側波帯を取消するのに十分な変化を示さないでしょう。これは、メニュー項目 8.8、8.9、8.10 を使うことによって行うべきです。故障発見の間にこれらのことをチェックすることは有益なので、私達はここでそれに言及しただけです。

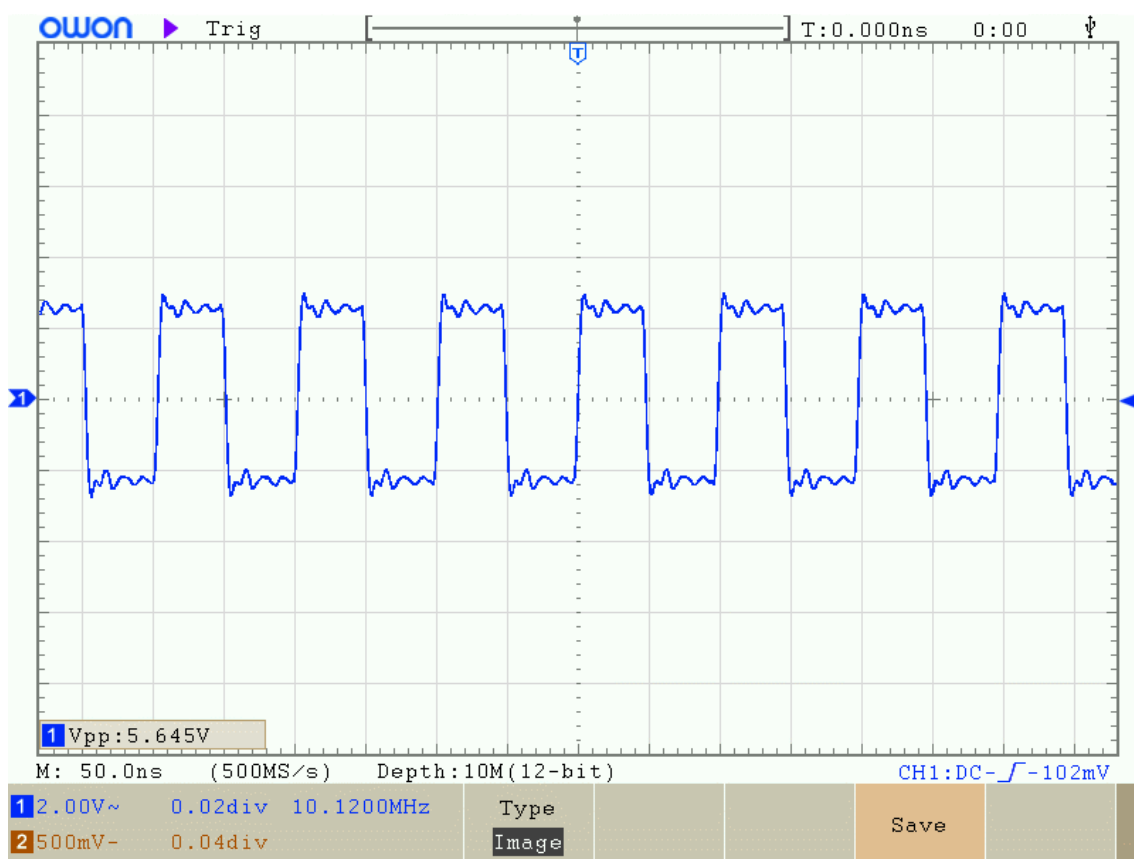
これは、IC3 ピン 3(5V のピークピーク方形波)で見えるであろうものの例です。「リングング」が見られるのは無視することができます(このトレースにおける欠点) - スコーププローブ、グラウンドクリップ、オシロスコープの制限された帯域幅、などの原因です。それは完全に別のトピックです。0V と+5V であるべきであるピンが少しオシロスコープトレース上に RF を示す時には、また通常それを無視することができます - 再び、プローブとグラウンドクリップは容易にこの種類の電圧を拾うことがあります。オシロスコープを持っていて、これらのチップピンを見るならば、3.3V のピークピーク方形波が、DVM(すなわち 1.65V(またはそのあたり))上のその平均として測定されるとわかればさしつかえありません；そして、5V のピークピーク方形波は平均で約 2.5V くらいと表示されます。

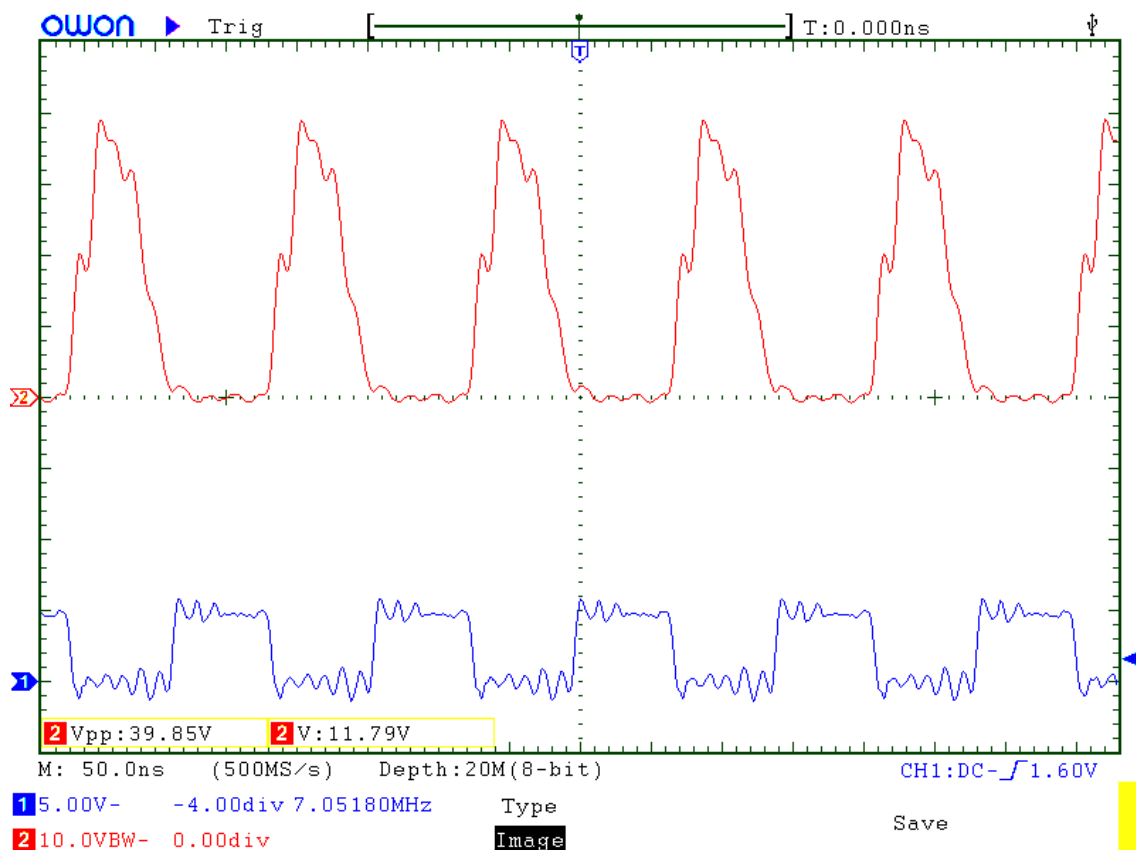
さあ、Q1、Q2、および Q3 のドレインをチェックしてください。レイアウト図とトラック図を参照してください。ボードの裏面に大きい太ったトレースを見ることができます。(これは BS170s のドレインのそれぞれに接続し、それらが C29 に接続しています)。そこから、シグナルはロー・パス・フィルタールに行きます。キーダウンをした時、あなたは非常に大きな電波が出ていることを知るべきであり、それはこの‘スクリーンショット’における上部のトレースのように見えます。下のトレースは BS170 ゲートの信号(IC3 ピン 3 からの前の 5V のピークピーク方形波)を示します。

またどうぞ、「リングング」、およびトレースの不愉快なでこぼこは無視してください。(説明：スコーププローブ、長いグラウンドクリップワイヤ、制限された帯域幅、など、今はこれについて議論しないようにしましょう) 垂直スケールが 10V/div であることに注意してください。この大きなドレイン波形が 40V のピークピークであることに注意してください。ロー・パス・フィルタールは後でこれを仕分けし、それから美しい純粋なサイン波を作るでしょう。

BS170 ドレインでこの大きい荒模様の電波を見ることができない場合には、調査するのは次の、BS170 がそれらの供給パワーを得る所です。慎重に L4 をチェックしてください。トロイドの扱いで共通の誤りは、ワイヤにエナメルコーティングを燃やしていない失敗です。被覆が取れていないと、電氣的に接続していないので、コーティングをこすり落としてください。接続がなければ、電圧は PA に達しないであろうということであり、出力も結果として生じないでしょう。

L4 のパッドの間で DC 導通をチェックすることは容易です。DVM プロブをワイヤ自身ではなく必ずパッドの上に触れてください。導通が全然ないならば、ハンダごとともう少しのはんだを使って、エナメルを焼き払うために、たぶん 10 秒の間そこにはんだごてを当て続けてください。ある人々はこするのを好み、私は加熱するのを好みます。
