QCX Troubleshooting QCX トラブルシューティング

私はいくつかの QCX キットを完成させました。

以下は私の故障発見の道筋を説明しています。また次のように使うこともできます。

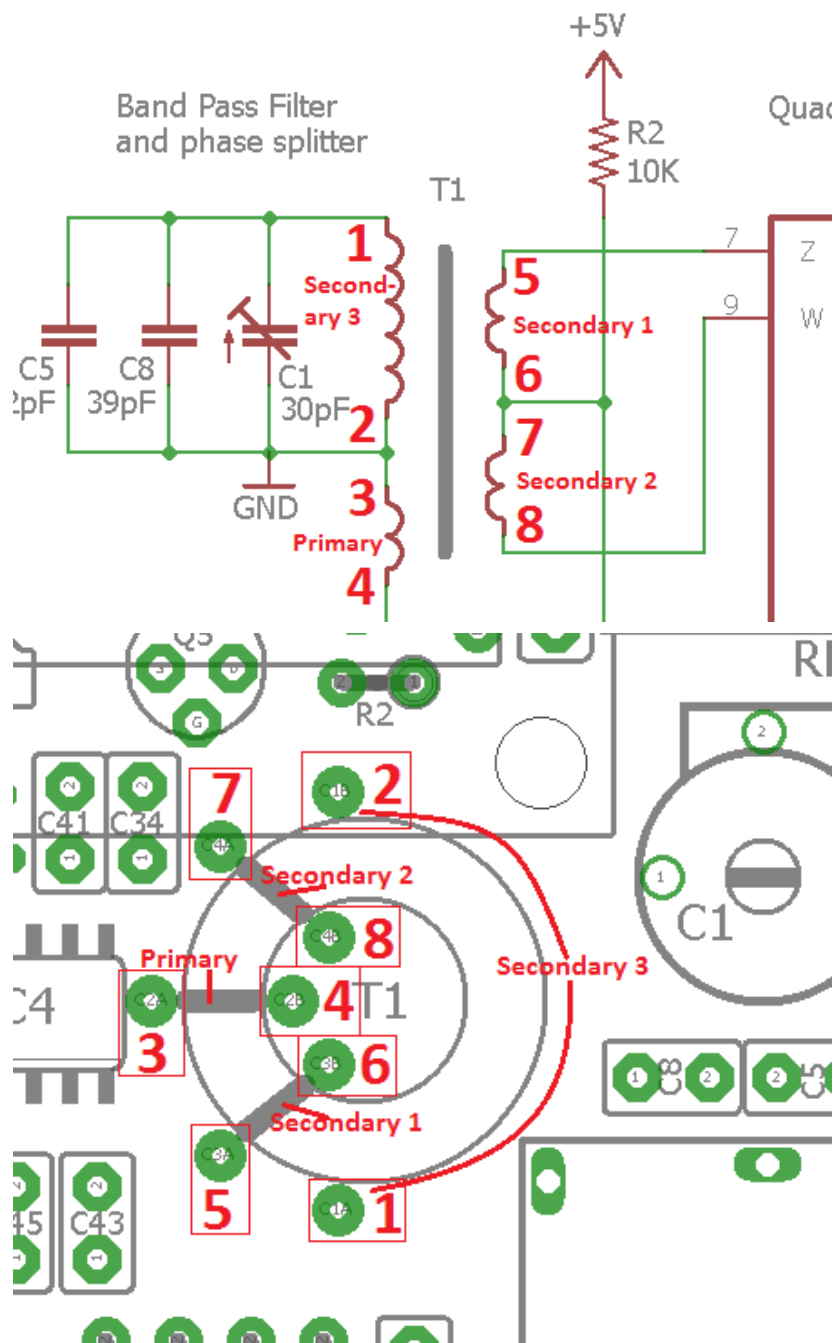
さて、私達は T1 変圧器の長い巻き線の上端をチェックすることができます。この長い巻き線とトリマーコンデンサーはバンドパスフィルタとしての動作します。私達が現在きれいな

なサイン波を見ることができるところからわかります。これは上で図において「1」というラベルを貼られています。それはこの写真において矢によって示されたポイントです：
